## 日本時代「理蕃」用電流鐵條網與其被害者之考證

林一宏\*

本文探討的鐵條網，即通電的鐵絲網，為日本時代臺灣蕃地警察掌管的「理蕃」設施，屬隘勇線副防禦設施之一，於 1905 年起應用於蕃地，至 1926 年停用、1930 年全面廢除。既往對鐵條網的評論，多半指出其對殖民政府的理蕃事業上，對壓迫、阻絕原住民族有極大功效，卻少有指出鐵條網建置並維持的代價、其與臺灣電力系統的關係等。本文經由文獻回顧及田野調查，釐清鐵條網從發端到廢止的歷史沿革，解析其技術與設備，彙整歷年來因鐵條網而死傷的人員名單，比較分析其事故地點、當事人之特徵、觸電原因等，藉以反思鐵條網在理蕃上的「成效」與付出的代價，並填補「理蕃用電」在臺灣電力發展史上的空白。

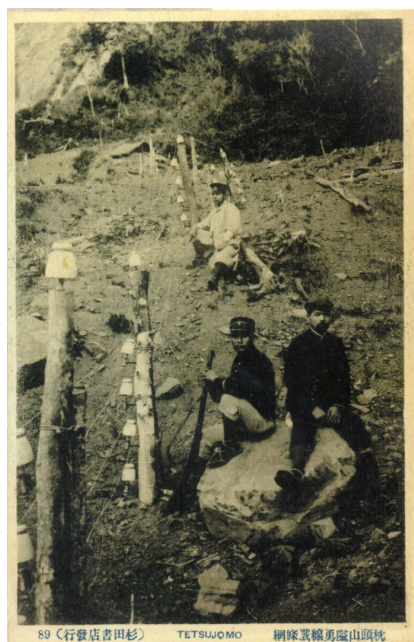
圖 1 枕頭山隘勇線鐵條網 (1907 年)

鐵條網隨著各地隘勇線的建置與變動而逐漸擴張。宜蘭方面，東起南方澳的清水溪方面隘勇線於明治 39 年（1906）10 月完成崁腳與鳳紗山間 4 英哩（約 6.4km）鐵條網的架設，其電力來自蕃社坑的石油發電機（不著撰人 1906c）。桃園方面，明治 40 年（1907）8 月枕頭山隘勇線（圖 1）、插天山隘勇線（又稱桃園宜蘭橫斷線）架設 33.5km 鐵條網，由龜山發電所供電。新竹廳方面，北起桃園廳界兩耳桶、南至南庄八卦力共 24 里 25 間（約 97km）因經費因素至明治 39 年（1906）8 月仍未設置鐵條網（不著撰人 1906g），直到明治 42 年（1909）9 月內灣上坪隘勇線前進後才新設鐵條網（圖 3），由咸菜礮供電（不著撰人 1909b），至明治 43 年（1910）2 月改由新設立的內灣水力發電所（圖 11）供電（不著撰人 1910a）。

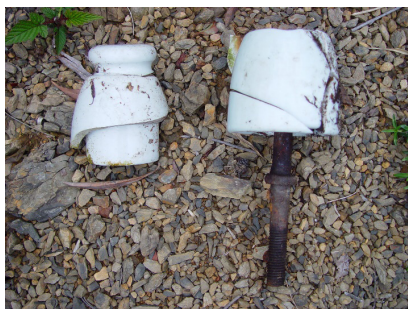
圖 19 李嶼山西稜殘存的鐵條網二  
重礙子

礙子即絕緣器（insulator），也稱絕緣子、隔電子，指架空輸電線路中用於電氣絕緣和線路固定的裝置。鐵條網的線路使用陶瓷製的二重或三重礙子，電壓 6,000V 以下通常使用直徑約 10cm、高約 12cm 的二重礙子（圖 19），10,000 至 20,000V 則須使用直徑 15cm、高約 15cm 的三重礙子（高田精一 1914）。礙子架設在柱子內側，依據規定的間隔呈一直線排列，以螺鑽在柱子上開孔，鎖入礙子的鐵芯固定，設在柱頂的礙子採垂直安裝，在柱身則以直角安裝礙子（梅澤柁 1919：33-34）。
